Prevention of Respiratory Device Related Pressure injury

คณะผู้จัดทำ : บุญญรัตน์ ไชยพันธ์ , อรุณ อุทัยกุล , กิตติญาภรณ์ พันวิไล , นงลักษณ์ ขวัญละมุล , จิราภรณ์ ไพธิศรี , อินทัช นุ่นสง , กนกพรพรรณ งามมูข และ วิไลลักษณ์ เนตรประเสริฐกุล

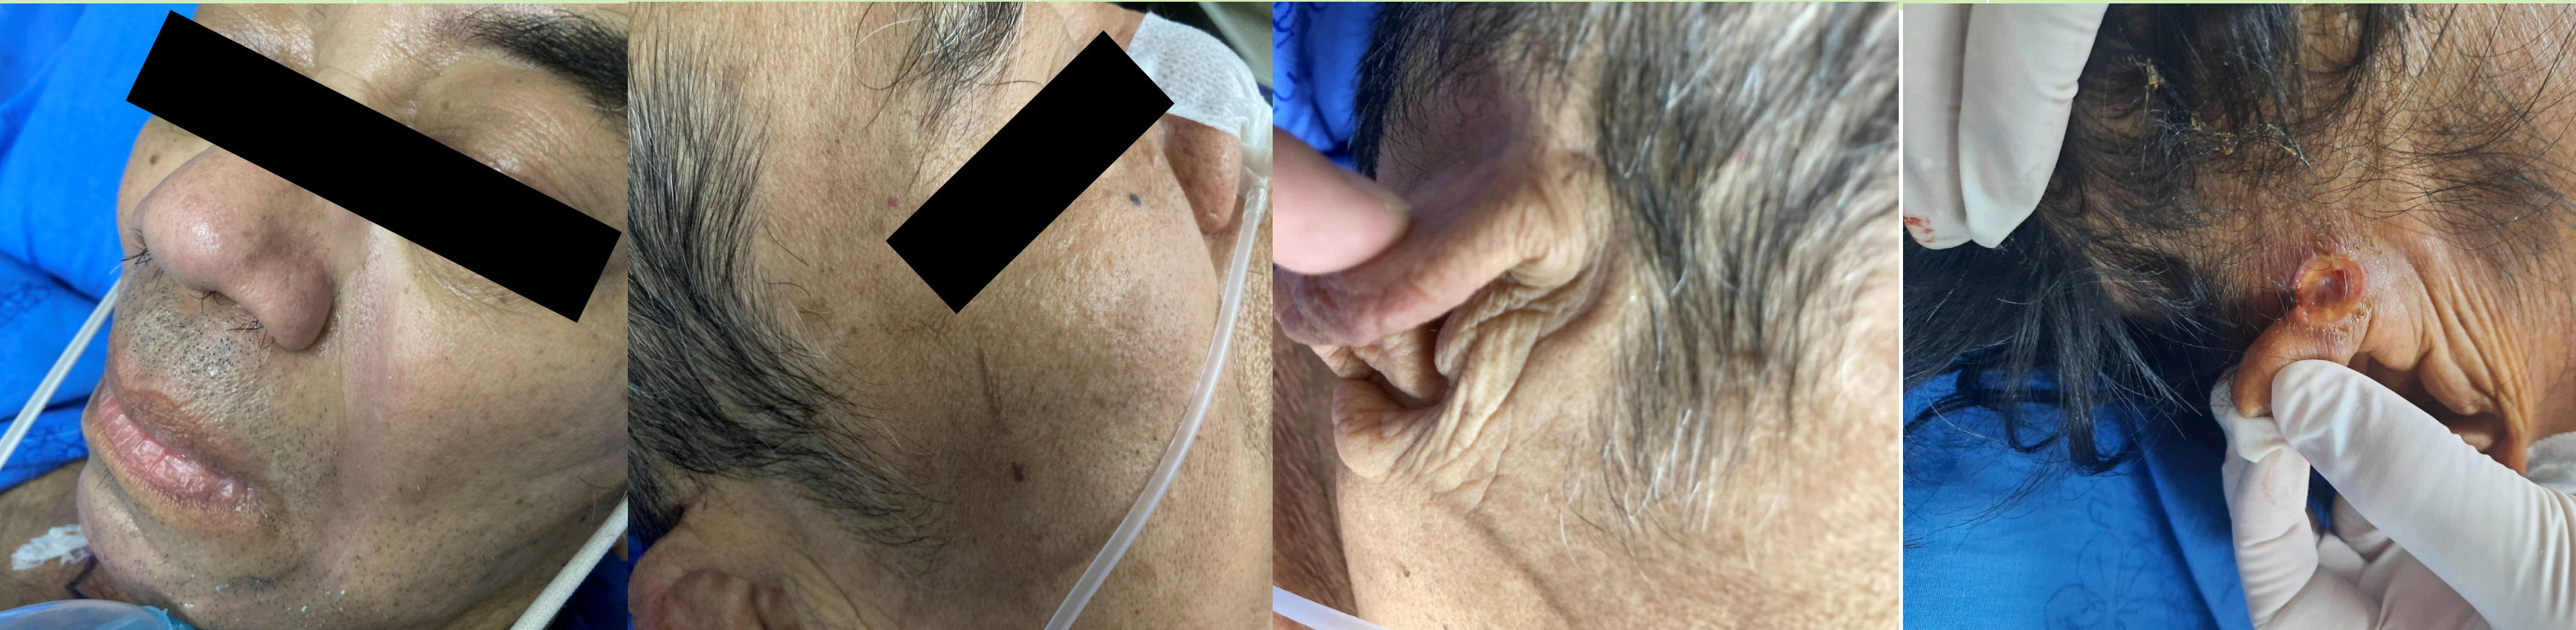
Quarter	N	n				Pressure Injury Stage 1-4	%
		Tracheal Tube	Mask With Bag	High Flow	Nasal canula		
1	122	13	12	6	91	32	26.22
2	139	15	14	4	106	35	25.17
3	118	17	10	8	83	29	24.57

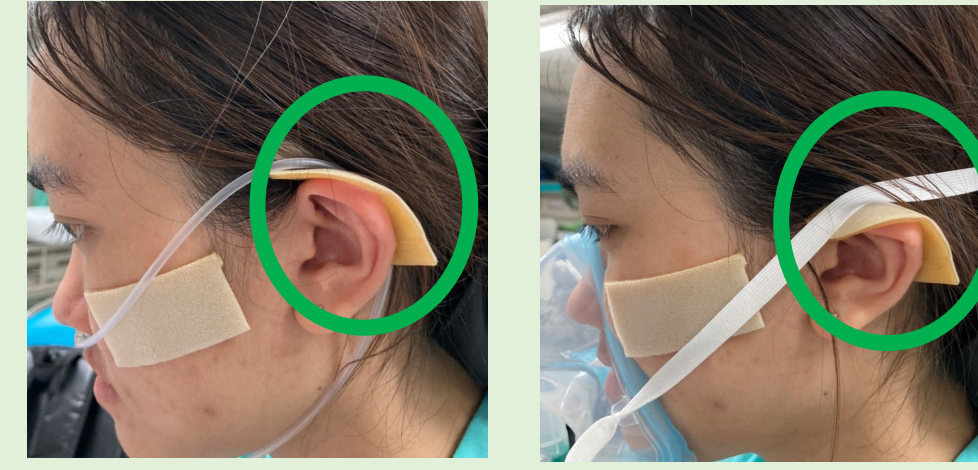
วงรอบที่1

ตัดแผ่นวัสดุรองรับแรงกด พบว่าวัสดุไม่แนบไปกับบริเวณที่ต้องการลดแรงกด ทำให้อุปกรณ์มีการสัมผัสกับผิวหนัง ทำให้เกิดแรงกดทับ

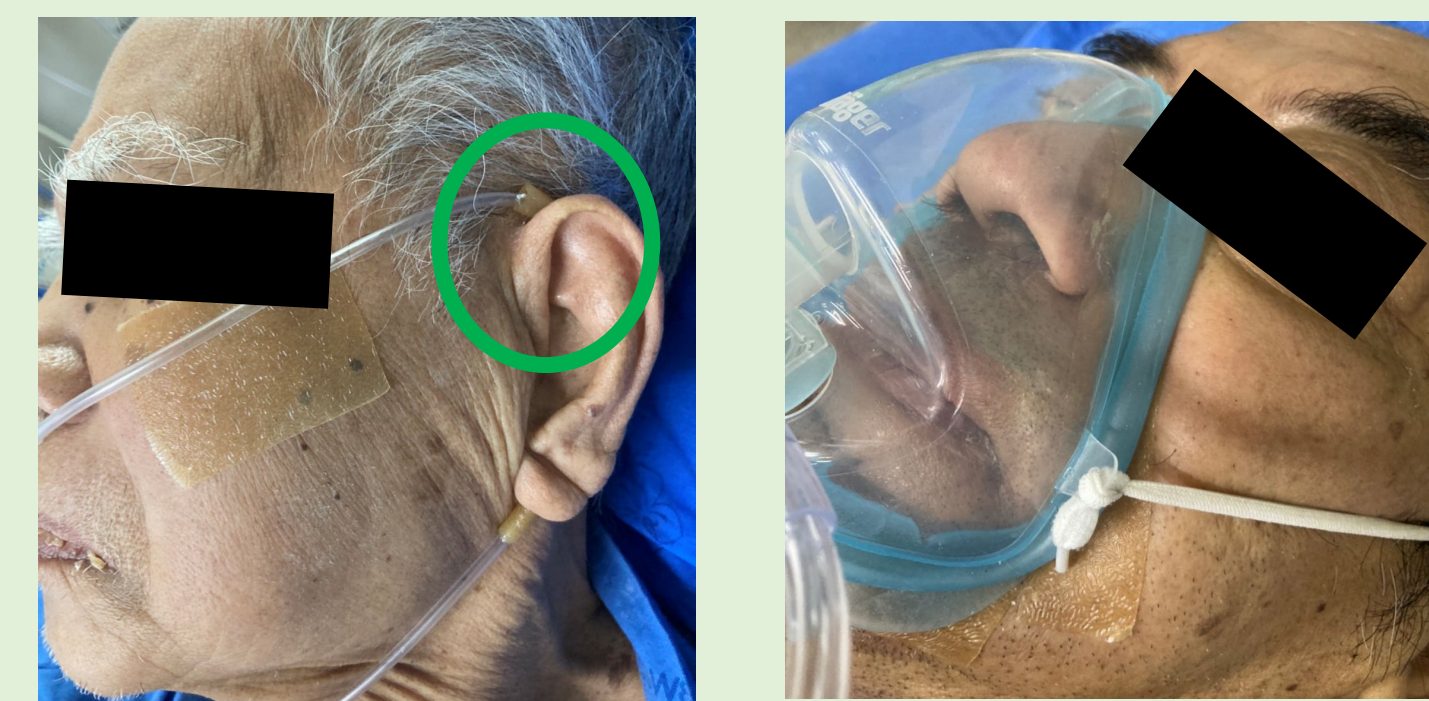
วงรอบที่3

จากการวิเคราะห์สาเหตุ และปัญหาของการที่วัสดุรองรับแรงกดไม่อยู่ในตำแหน่งที่เหมาะสม มีการหลุด เลื่อนจากตำแหน่งเดิม จึงได้นำวัสดุมาใช้ในการปิดลงไปให้อุปกรณ์ทางการแพทย์ชนิดอุปกรณ์ช่วยในการหายใจ เพื่อให้สามารถรองรับแรงกดได้ ถึงแม้ว่าอุปกรณ์ทางการแพทย์มีการเคลื่อนจากตำแหน่งเดิม
